Die Ruine Neuenburg

Grabungen und Restaurierung 2021

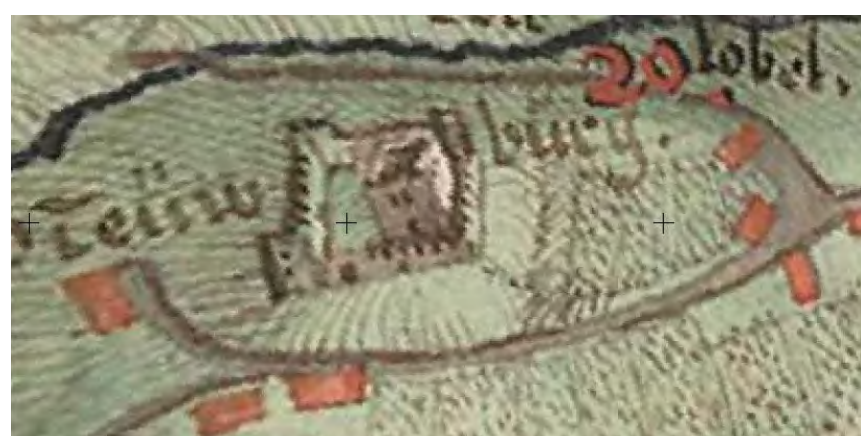
Der Ausschnitt aus der Gyger-Karte von 1662/63 zeigt ein Idealbild der ursprünglichen «Neuwbürg».

Alte Karten lassen vermuten, dass noch im ausgehenden 17. Jahrhundert die Fundamente der Ringmauer und eines Turms in der Nordostecke erhalten waren. Berichte aus dem frühen 18. Jahrhundert bezeugen einen Abtransport von Mauersteinen der Ruine, die als Baumaterial an anderer Stelle wiederverwendet wurden.

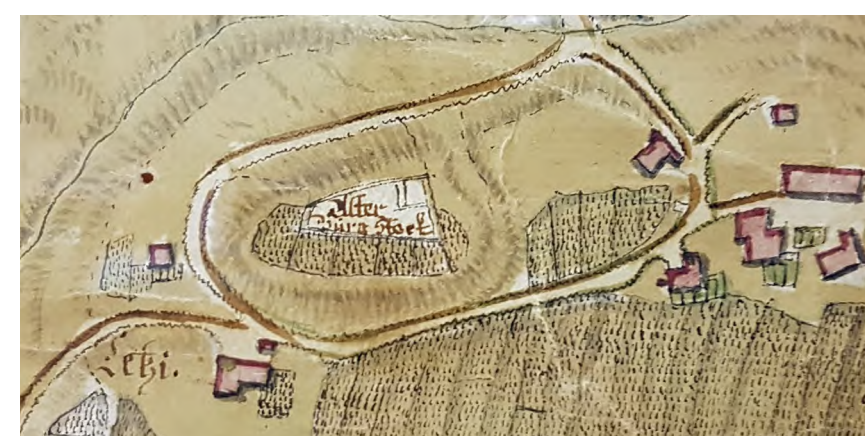
Auf dem Vermessungsplan von Johann Jacob Lavater von 1695 ist an gleicher Stelle ein «Alter Burgstock» eingetragen. Bürgerarchiv Weinfelden.

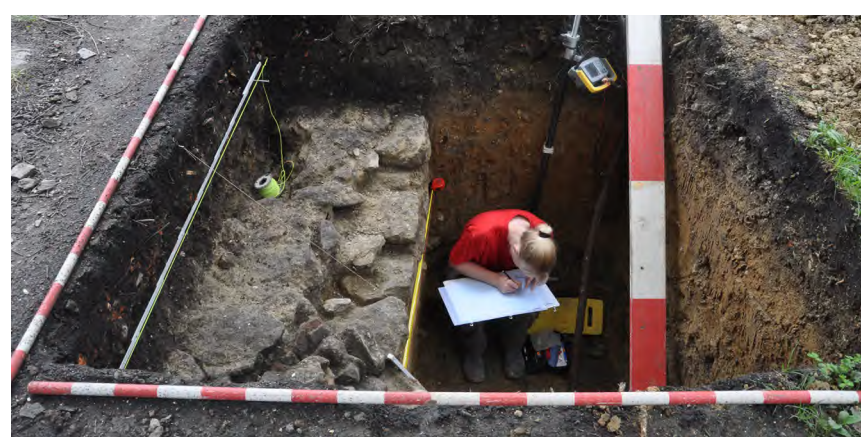
In mehreren Schnitten konnte die im Boden erhaltene Innenbebauung dokumentiert werden.

Zudem wurden auf dem Plateau mehrere Sondierschnitte angelegt, um den Erhaltungszustand von weiteren, im Boden verborgenen Befunden zu prüfen und zusätzliche Informationen zur Geschichte der Anlage zu erhalten. In den Schnitten fasste man den weiteren Verlauf der Ringmauer im Osten des Hügels sowie Gebäudemauern auf dem Plateau. Brandschichten sind Zeugen eines mächtigen Schladfeuers, das die Gebäude zerstört hat.

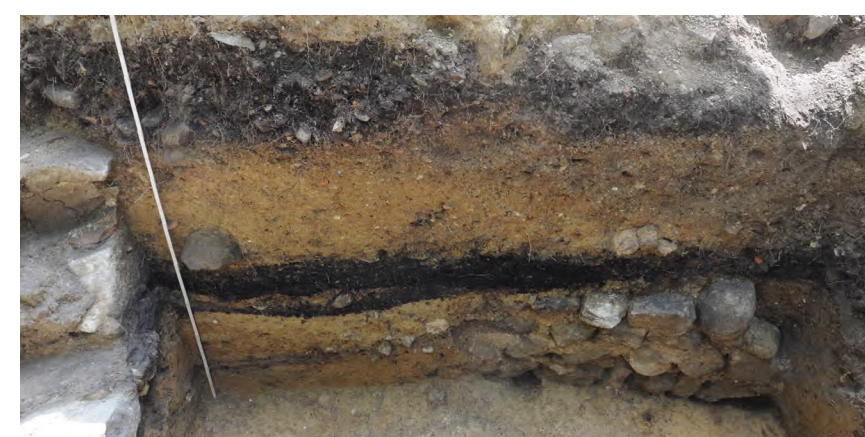
Profilansicht eines Schnitts im Osten der Burganlage. Die etwa 20cm dicke Holzkohleschicht ist wohl auf die Zerstörung durch die Appenzeller 1405–1407 zurückzuführen.
